安全に関する改善事例

ダム名	所在地県名	発注者	型式	ダム諸元		
				堤高(m)	堤頂長(m)	堤体積(千m3)
長井ダム	山形県	国土交通省	G	125.5	381	1200
設計・施工区分	工種	想定される事故の種類	想定される事故の要因	危険作業の種類	設計変更の有無	
施工	コンクリートダム堤体工	飛来落下事故	人的要因	作業環境	有: (無)	
改善の概要: トラックホッパーに積み込み可能箇所及びホッパー閉じた際の回転灯を設置					特許の有無	
<small>写真の箇所は、一次破碎設備により破碎された原骨材がストックされるサージパイルから、原骨材を二次破碎設備へ運搬するために積み込むホッパーである。当初は4色の回転灯で積み込み可能箇所を示していたが、ダンプトラックが進入する箇所を間違えたり、ホッパーが完全に閉じていない状態で出発したりと、ヒヤリハットが数件発生した。そのため、積み込み可能箇所の回転灯の色を明示するボードを設置し、ホッパー正面に完全にホッパーが閉じた際に回転する回転灯を設置した。</small>					有: (無)

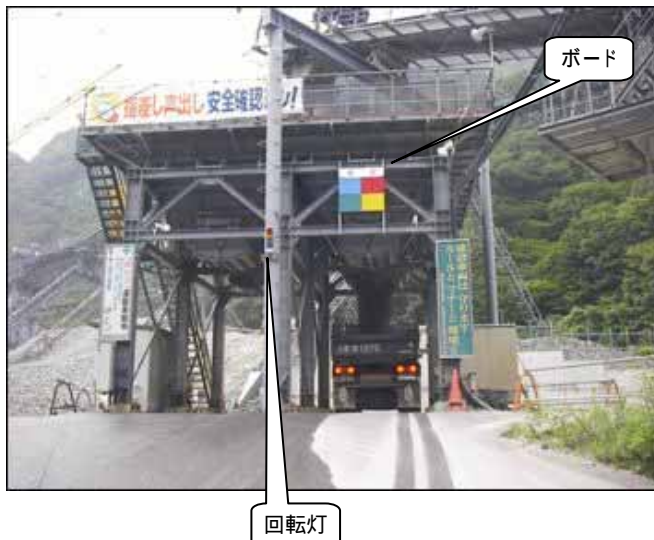
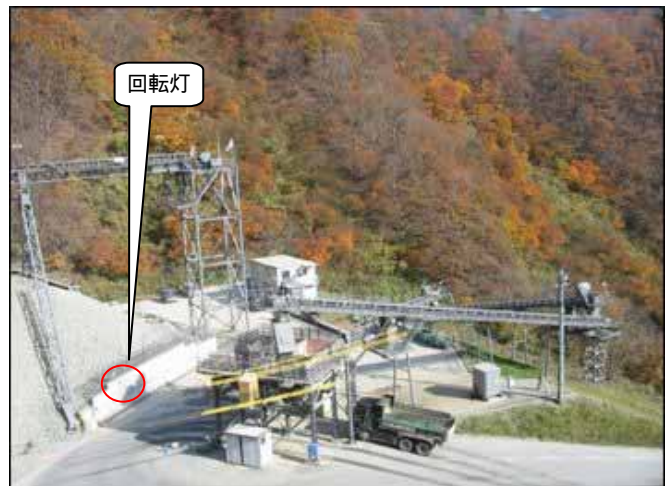
改善後 (略図または写真)

メリット:
 ・ホッパーが閉じたという音だけでなく、回転灯により、目視で閉じたと確認できる
 ・確認不足による「ヒヤリハット」がなくなった
 ・ダンプトラックのホッパーへの進入間違いがなくなった
