安全に関する改善事例

| ダム名 | 所在地県名 | 発注者 | 型式 | ダム諸元 | | |
|---|---|---|---|---|---|---|
| 長井ダム | 山形県 | 国土交通省 | G | 125.5 | 381 | 1200 |

改善の概要: 接近車両有無のセンサー及び回転灯の設置

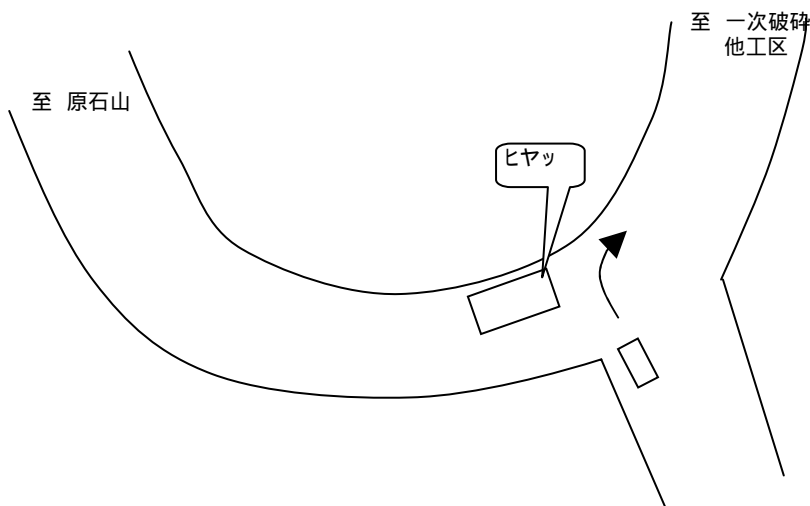
改善前 (略図または写真)

写真箇所の交差点は、原石山と一次破碎設備の間にあり、原石や土石を積み込んだ重ダンプトラックが往來している。また、この交差点の先には、残土盛土場や他工区の工事が行われているところがあり、工事関係車両が頻りに通行する。さらにこの交差点は、原石山側がカーブになっており、接近車両が目視により確認できない。そのため、交差点に進入した車や、重ダンプトラックの運転手からの「ヒヤリハット」が数点寄せられた。そのため、原石山方面にセンサーを設置し、交差点には接近車両を知らせる回転灯を設置した。
