安全に関する改善事例

ダム名	所在地県名	発注者	型式	ダム諸元		
				堤高(m)	堤頂長(m)	堤体積(千m ³)
志河川ダム	愛媛県	中国四国農政局	G	48.3	117	73
設計・施工区分	工種	想定される事故の種類	想定される事故の要因	危険作業の種類	設計変更の有無	
施工	仮設備工	交通事故	人的要因	運搬	無

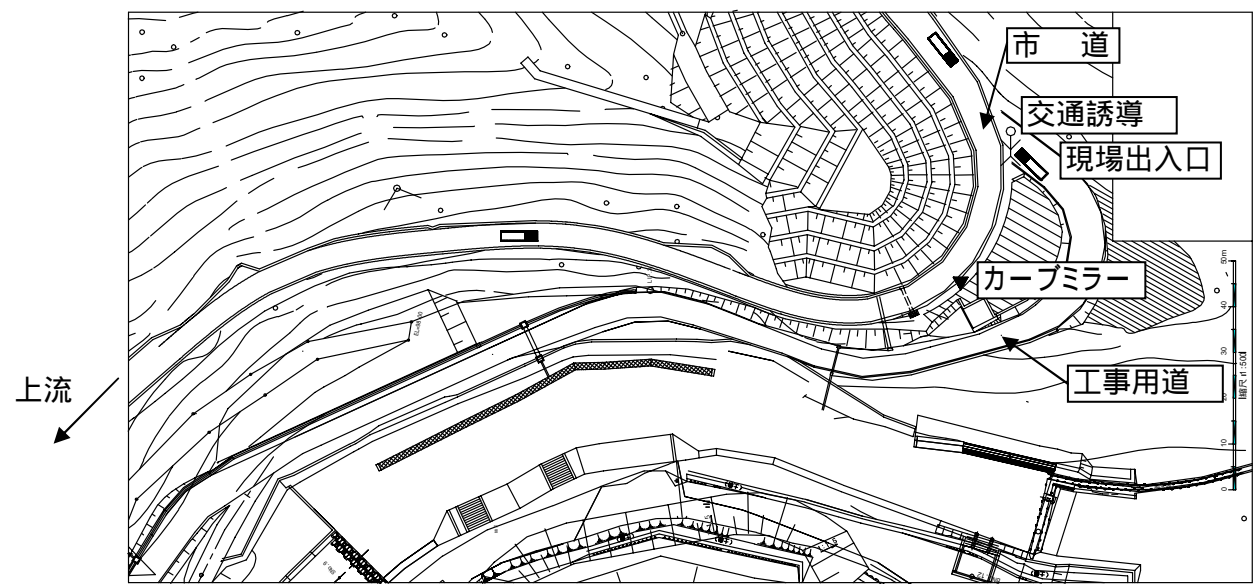
改善前 (略図または写真)

改善の概要: 見通しの悪いカーブに車両接近センサー、回転灯システム設置
 ・当現場の出入口は、市道(幅員5m)の急カーブ(R=30m)と接しており非常に見通しが悪い。カーブミラーを設置して交通誘導員による誘導を行っていたが、上流側から来る一般車が見づらく危険であった。
 ・上流側にセンサーを設置し、車両が接近したことを誘導員に回転灯とブザー(警報)で知らせるよう工夫した。

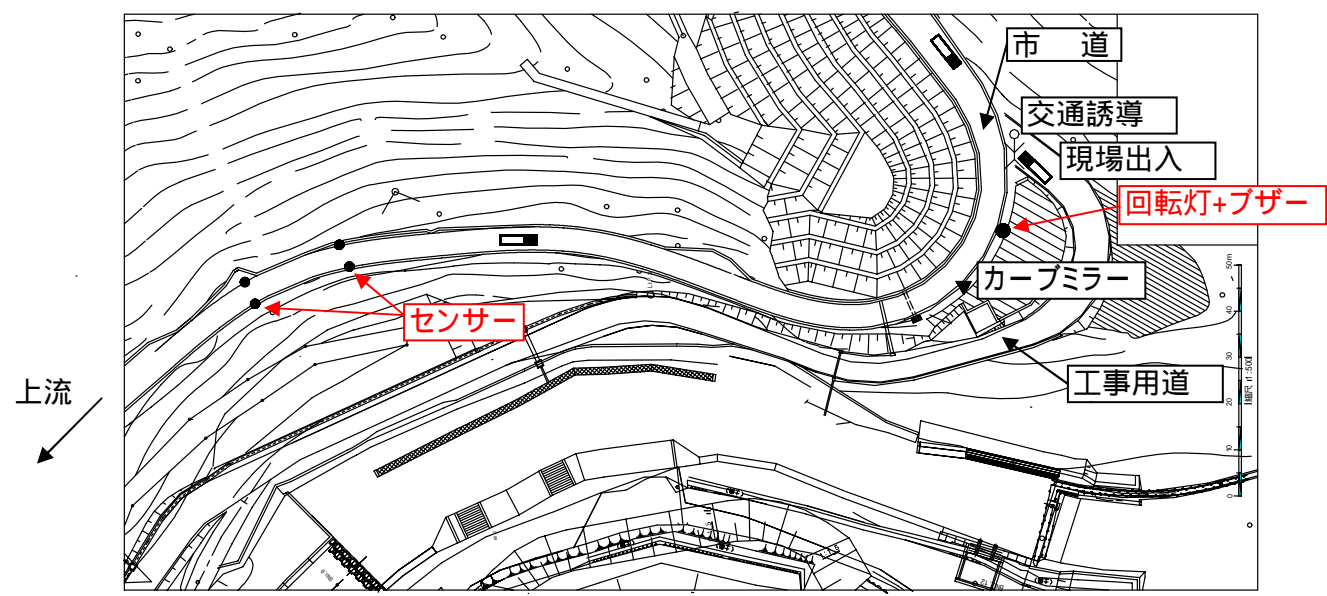
改善後 (略図または写真)

メリット:
 ・車両の接近を目と耳で確認でき、より安全になる。
 ・交通誘導員の疲労減少。
 ・一般歩行者に対する注意喚起となる。
