2. 工事概要

- ①工事名称：京極発電所新設工事のうち土木本工事（第4工区）
- ②工事場所：北海道虻田郡京極町字春日
- ③工 期：平成13年3月26日～平成26年9月16日
- ④発 注 者：北海道電力株式会社
- ⑤施 工 者：前田・西松・戸田・荒井共同企業体
- ⑥ダム諸元：ダムおよび貯水池諸元を表－1に示す

表－1 ダム及び貯水池の諸元

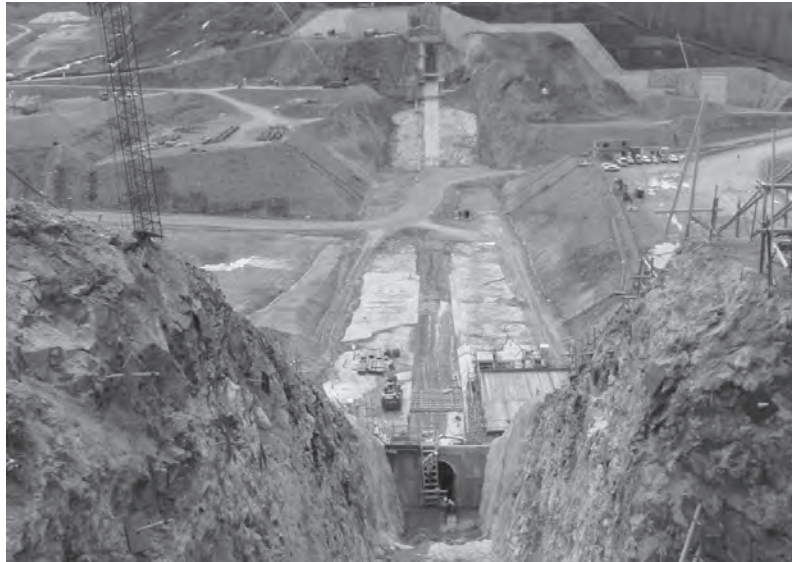
河床砂礫を残置したロック敷掘削状況（右岸→左岸）

前述のダム標準断面図に表示してあるとおり、本ダムの堤敷部には河床砂礫が約15mの厚さで堆積している。コア、フィルター敷はCL級岩盤まで掘削するが、ロック敷の基礎として河床砂礫を残置できるか否かは、調査段階で立坑を掘削して試験した結果、十分な強度を有する事を確認し残置することとした。但し、右岸上流部では河床砂礫の下部に一部不適地盤が確認されたため、掘削除去する事とした。

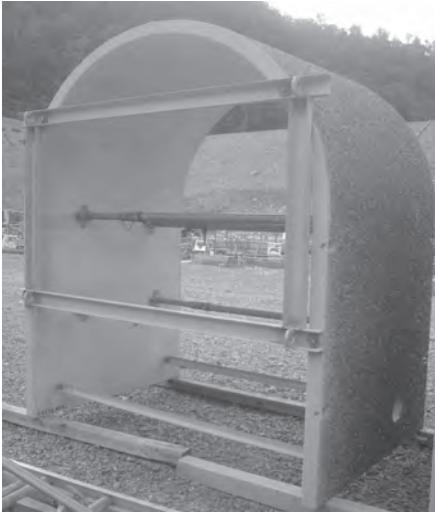
監査廊プレキャスト型枠

プレキャスト型枠は1.5m/函（重量1.8t/函）であり、標準1BL6.0m当たり4函敷設する。部材厚の非常に薄いプレキャスト部材であるため、運搬時にクラックが発生する危険性が高く、その対策として吊り金具を兼用した変形防止用溝型鋼（フック付）を設置するとともに、パイプサポート（押され対策）と等辺山形鋼（開き防止対策）を工場出荷時から取り付けた。

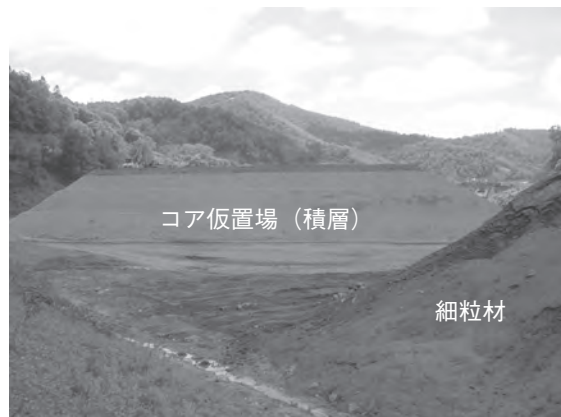
コア材仮置場 (上流から望む)

コア材に関して、当現場には単独で使用できる材料がないことから、細粒材と粗粒材を混合して使用するため仮置きする計画である。現在、平成22年度以降の堤体盛立に合わせてコア材の仮置きを行っている。コアの仮置きは互層に積み重ねてストックし、含水比を調整した後に切り崩して盛り立てる。コア材以外の材料に関しては、盛立の進捗に伴い随時採石場から供給する計画となっている。

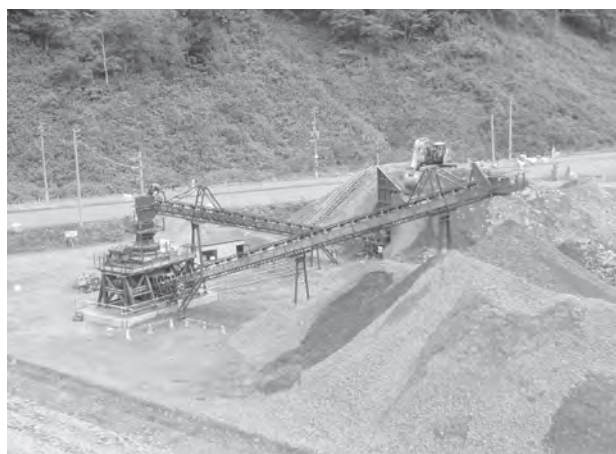
破碎設備 (コーンクラッシャー)

コア材は、上部調整池の風化安山岩（細粒材）と採石場の熔結凝灰岩CL級（粗粒材）を混合して使用する。粗粒材は粒度に偏りがあるため、粗粒材の破碎試験による粒度調整を検討した結果、粗粒材を破碎し粒度調整することで混合比1：2.0（細粒材：粗粒材（粗粒原粒度：破碎=1:1））で必要な設計値を満足するコア材が得られることが確認できた。破碎方法については、透水係数やコスト等の検討を行い、破碎設備はコーンクラッシャーとした。
