安全に関する改善事例

| ダム名 | 所在地県名 | 発注者 | 型式 | ダム諸元 | | |
|---|---|---|---|---|---|---|
| 小倉ダム | 新潟県 | 北陸農政局 | R | 64 | 236 | 1,000 |

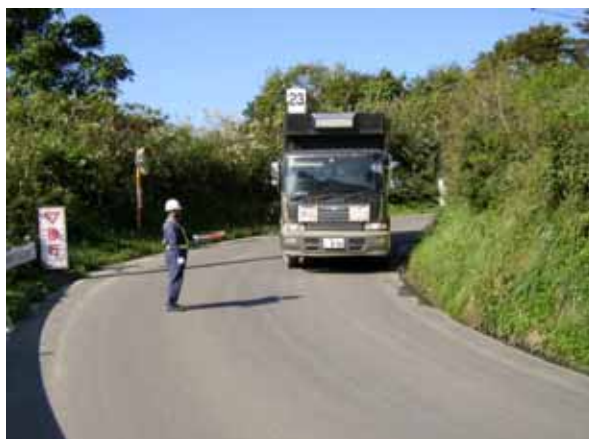
改善前

幅員が狭く、見通しの悪いカーブをダンプ運搬する際、対面通行の安全を確保するために、誘導員を配置する従来方法に替えて対向車の有無を確認できるセンサーを設置した。

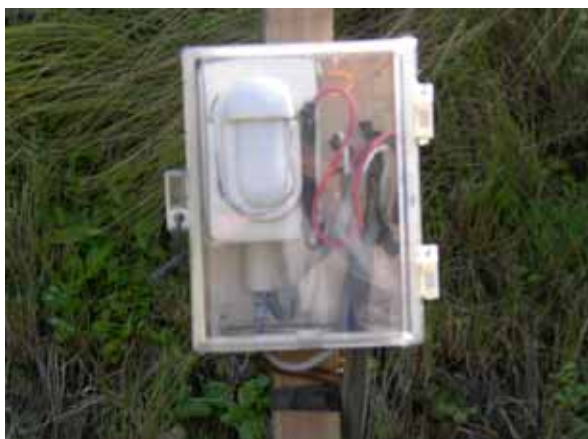
改善後

天候・時間に関わらず、対向車両の確認がとれる。
交通誘導員を配置しないので、交通誘導員が被災する事故が発生しない。

電源供給されていない場所での設置のためコストが高くなった。
車両の大きさによって感知分けが困難である。
