## 安全に関する改善事例

(所属会社)	(氏名)	(連絡先電話番号)		
記入者:						
ダム名	所在地県名	発注者	型式	ダム諸元		
				堤高(m)	堤頂長(m)	堤体積(千m3)
中野方生活貯水池	岐阜県	岐阜県	G	41.7	390	138
設計・施工区分	工種	想定される事故の種類	想定される事故の要因	危険作業の種類	設計変更の有無	
	6. 仮設備工	4. 飛来落下事故	1. 人的要因(ヒューマンエラー)	1. 上下作業	有 : 無	
改善の概要: カーテンクラウチングは上流フーチング上での作業となり上部作業との上下作業になりやすいそこで移動式上屋の設置と堤体上では表示旗を設置することにより、下部での作業カ所および上部で作業カ所を分かるようにした						特許の有無
						有 : 無
メリット: 作業個所を簡単に表示できた			デメリット:			
改善前 (略図または写真)						
改善後 (略図または写真)

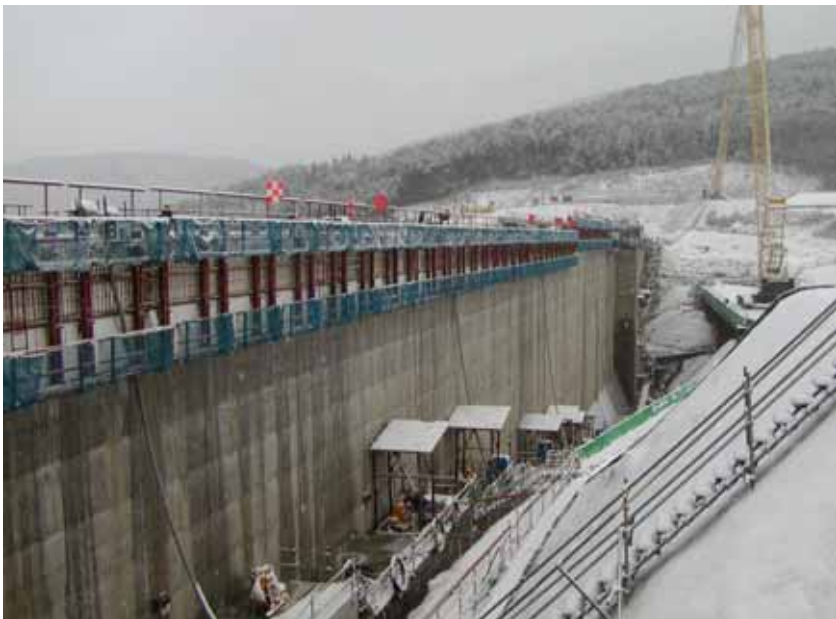
<p>移動式上屋</p> <p>スライド型枠に取り付けた作業中表示の旗 旗の種類により上部での作業有り 下部での作業有りを表示した</p> <p>上部で作業ありの下部では立ち入り禁止 下部で作業ありの上部での作業禁止と 落下物の無い様指導</p>
