# 安全に関する改善事例

ダム名	所在地県名	発注者	型式	ダム諸元		
				堤高(m)	堤頂長(m)	堤体積(千m3)
羽地ダム	沖縄県	沖縄総合事務局	R	66.5	198	1,050
設計・施工区分	工種	想定される事故の種類	想定される事故の要因	危険作業の種類	設計変更の有無	
施工	取水設備	墜落事故	人的要因・設備要因	高所作業	無	
改善の概要: <b>ブラケット足場の改善</b>						特許の有無
取水塔頂部は最大7.5mの張出し床版であった。当初設計では、スラブ支保の方法は通常ブラケットであったが、張出しが大きくブラケット材が重厚となるとともに、取付け、取外し時に高所で外足場の撤去が伴い、危険作業が予想された。 変更により上部から斜材にて引張方向でもたせる方法で施工した。主材はコンクリートに埋込みとし、鉄筋の配筋が@200であったことから、H-200×300を使用した。						無

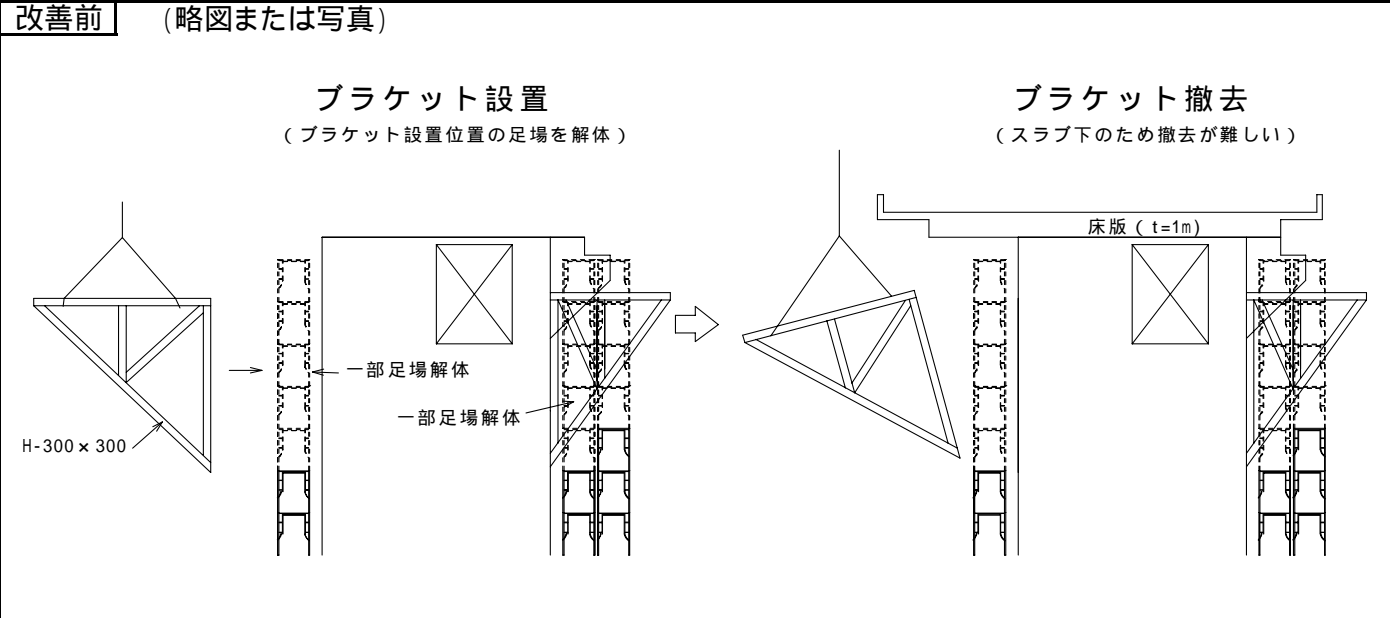
改善後

**メリット:**  
 ・躯体構築の外足場上からの施工が可能となり安全に設置撤去作業ができる。  
 ・鋼材重量が軽減され経済的となる。

**デメリット:**  
 ・主材埋込部の処理が必要となる。

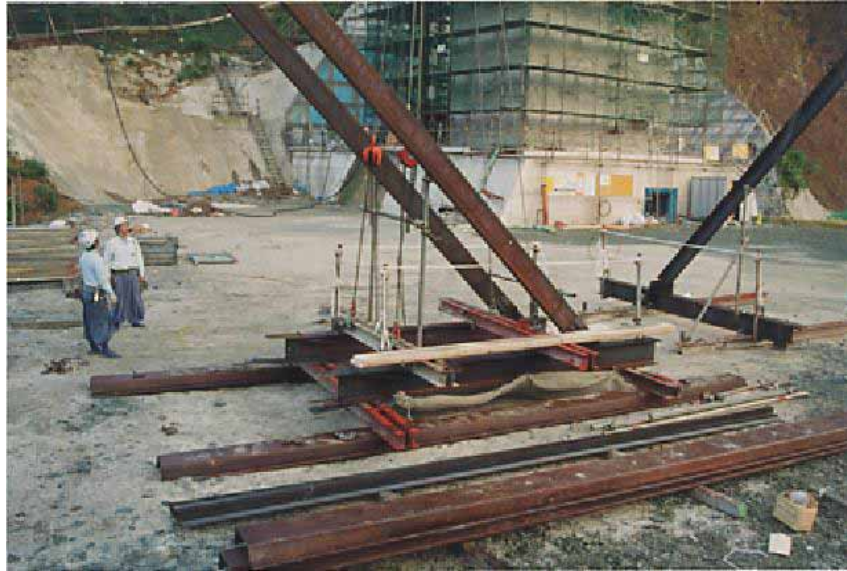
ブラケット地組状況図

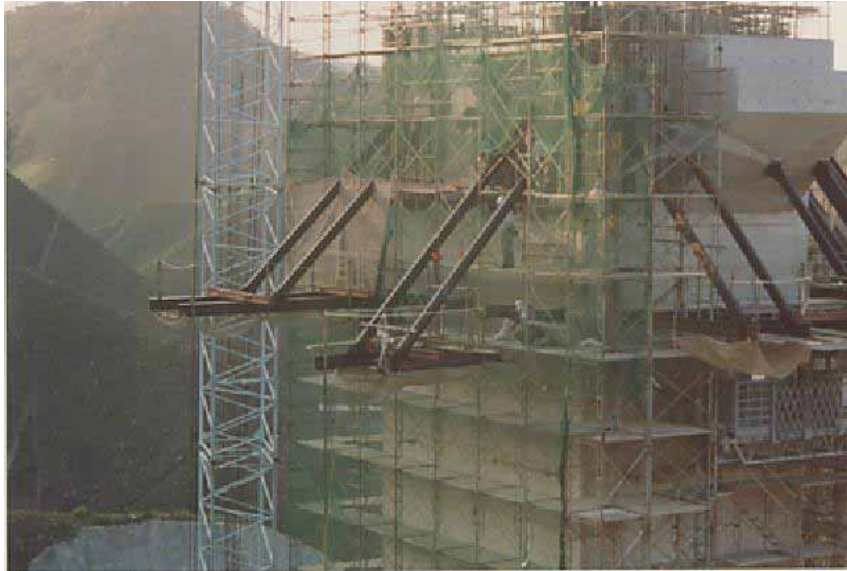
ブラケット設置状況

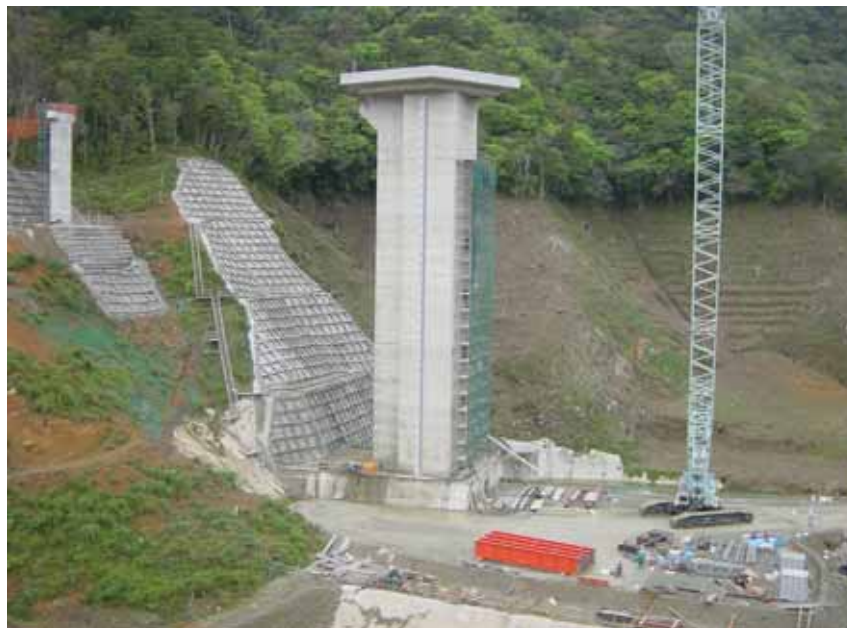
取水設備完了全景
