# 安全に関する改善提案

**改善の概要: インターネットを利用した、監視モニターシステム**

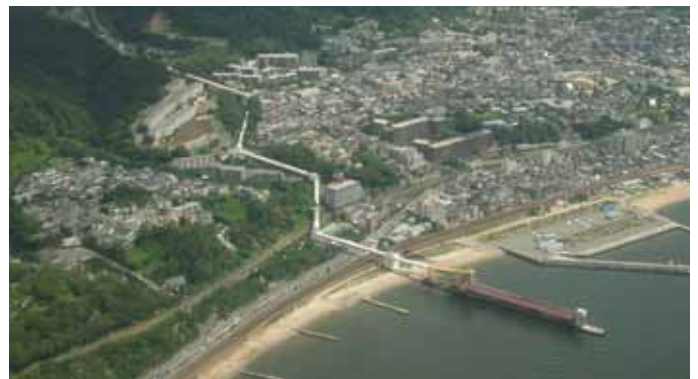
運搬棧橋全景

本工事は 市の中心部から約8kmの沖合に新設する某空港島の埋立工事である。埋立材料は内陸部で採取した凝灰岩を主体とする軟岩であり、ベルトコンベアにて海岸に運搬し、さらに空港島まで海上運搬し、並行して進捗した外周護岸の内側に投入して空港島を埋立・造成した。棧橋事務所と配船スタッフがいる管理事務所は約12km離れており、現場状況の把握は電話連絡に頼っており、情報化が望まれていた。そこで安全管理強化のために当現場では監視モニターシステムを設置した。システムには災害発生時の原因追及のために、ハードディスクタイプの録画装置を組み込んだ。
