安全に関する改善事例

ダム名	所在地県名	発注者	型式	ダム諸元		
				堤高(m)	堤頂長(m)	堤体積(千m ³)
滝川ダム	福島県	福島県	G	74.3	213.0	275,000
設計・施工区分	工種	想定される事故の種類	想定される事故の要因	危険作業の種類	設計変更の有無	
施工	ダム土工	交通事故	人的要因、設備要因	過積載	有: (無)

改善の概要: 過積載防止の管理
 掘削残土300,000m³を公道を利用して運搬する際の10tダンプトラックの過積載防止管理について、全台数の積荷姿の確認を実施し、かつ定期的に簡易トラックスケール計量をおこなうこととした。
 この結果、土石、岩石に関わらず、積荷姿の確認が有効な管理手法であることがわかった。

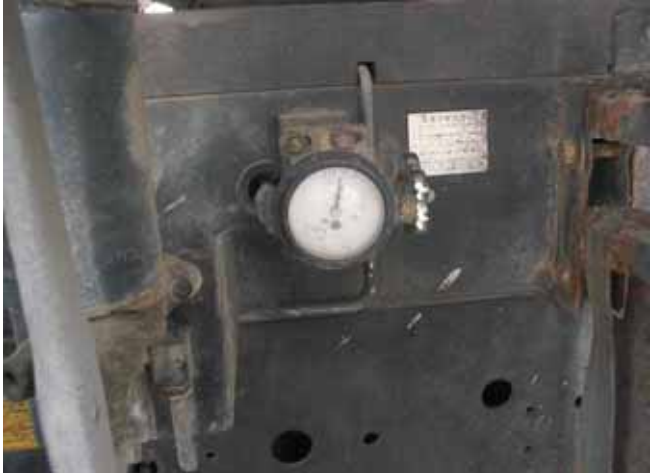
当初の管理方法

- ・ダンプトラックの自重計による管理

短所: 計量値バラック
 地盤の水平性で誤差が生じる。
 各車両によって精度が違う。

10tダンプトラック自重計
