安全に関する改善事例

ダム名	所在地県名	発注者	型式	ダム諸元		
				堤高(m)	堤頂長(m)	堤体積(千m3)
京極ダム	北海道	北海道電力(株)	R	54.0	332.5	1,269
設計・施工区分	工種	想定される事故の種類	想定される事故の要因	危険作業の種類	設計変更の有無	
施工	ダム土工	交通事故	人的要因(ヒューマンエラー)	運搬	○有 : 無

改善の概要: 一般車両走路と重ダンプ走路交差部の交通信号設備

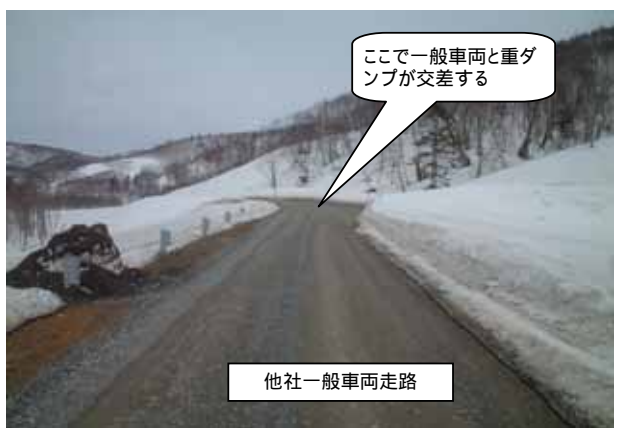
改善前 (略図または写真)
(当初計画)

今期開通する付替道道(他工区一般車両通行)と、5号土捨場への連絡道路が斜めに交差している。

堤体基礎掘削土の捨土や、採石場の廃棄岩の捨土等の重ダンプが、一般車両が通行する付替道道を常時横断することになる。

形状より立体交差等も無理があるため、平面交差のガードマン配置による誘導を考えていた。

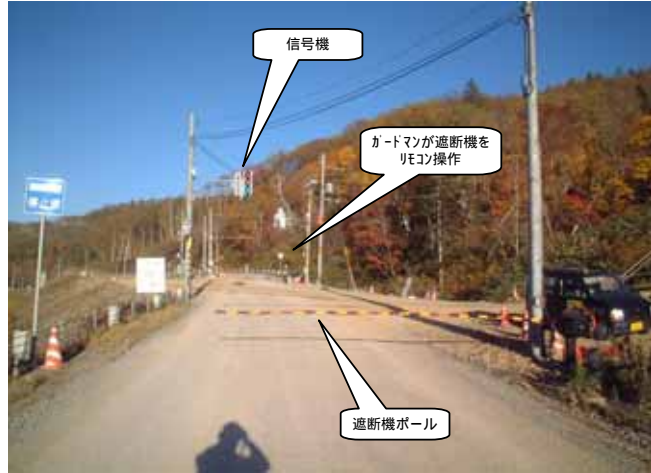
一般車両がない時は一般走路の遮断機閉鎖

当初計画ではガードマン2名による車両誘導を予定していたが、ガードマンの誘導ミスや他工区車両の交通ルール不慣れによる事故を防止のため、信号機と遮断機を設置した。

昼間はガードマン1名が遮断機をリモコン操作することにより、他工区一般車両の一旦停止時間短縮が図れ、夜間は信号機と遮断機の自動運転で、完全無人化が出来た。

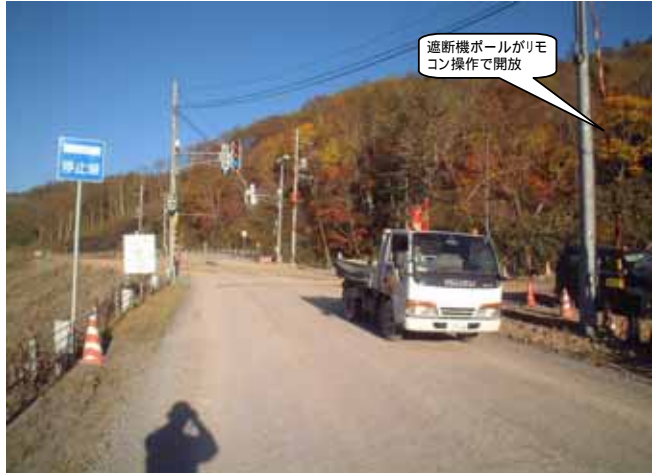
一般車両がきた時は一般走路の遮断機開放

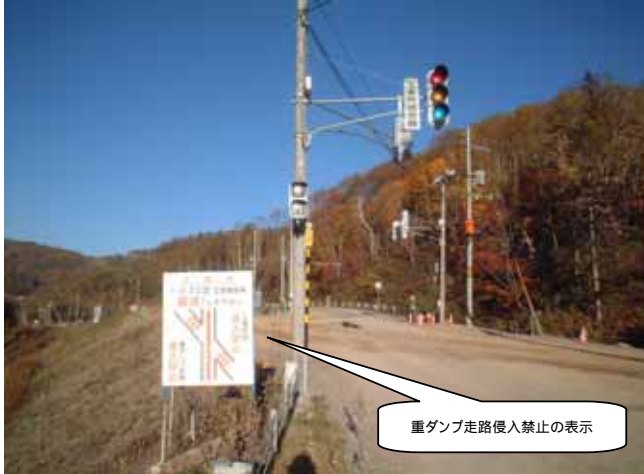
一般車両の侵入防止看板(重ダンプ走路は侵入禁止)

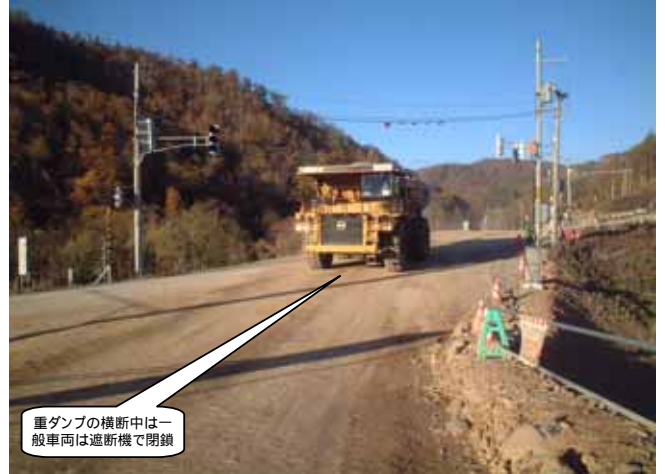
重ダンプ交差時は一般走路の遮断機閉鎖

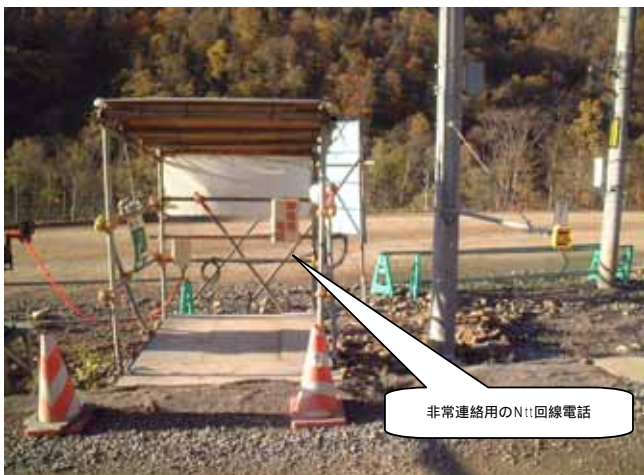
信号機他の故障や非常事態連絡用電話の設置

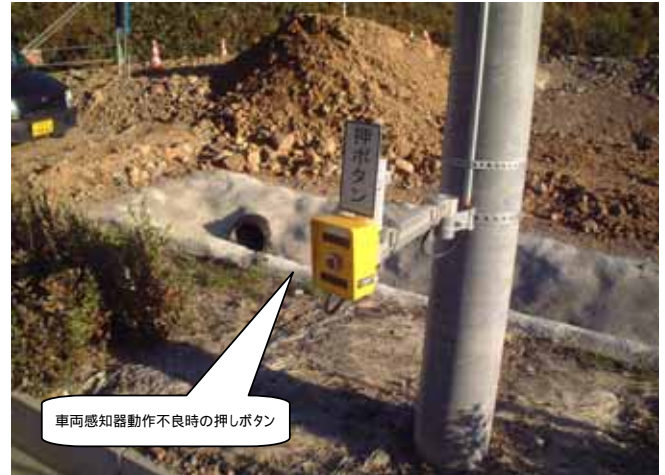
夜間の遮断機開閉用押ボタン(センサーが誤作動時)
