安全に関する改善提案

改善型看板 取付・取外状況写真

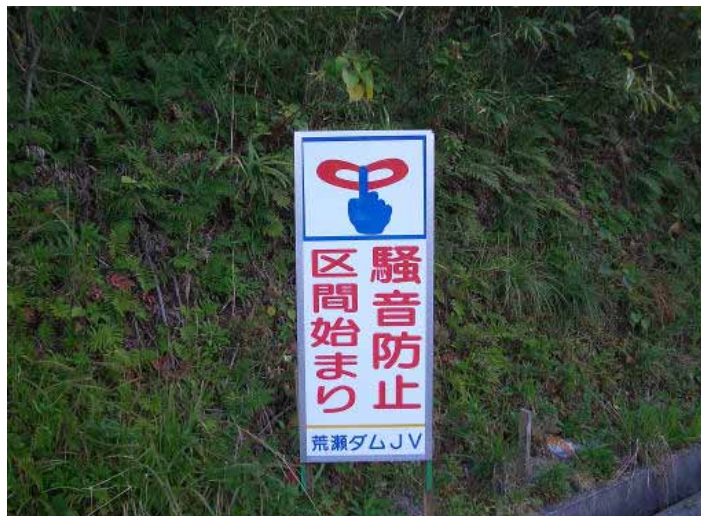
1. 設置状況

工所用看板を台風等に際して取り外すことがあるが、従来は看板全てを撤去、再設置を行っていたが、看板を固定している番線等を切断、再緊結等に手間がかかっていたため、看板と、看板枠を取り外し可能とし、枠は設置したままとした

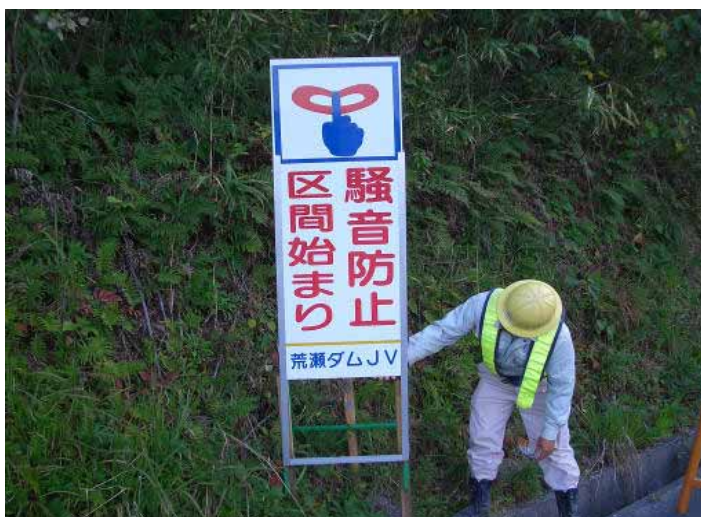
2. 取付・取外状況

設置、撤去の際の時間が格段に少なくなった
